Tiementöntöjen ohjausvaikutukset ja kestoikä

Ville Reihe

Aalto-yliopiston insinöörityeiden
korkeakoulun yhdyskunta- ja ympäristö-
tekniikan laitoksella professori Terhi
Pellisen valvonnassa tehty diplomityö.

Espoo 29.4.2011

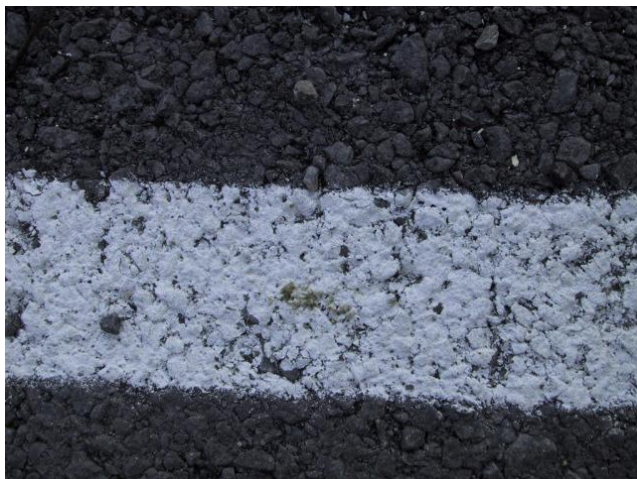
Kuva 2 Maalimerkintä (kuva: Jarmo Vainio)

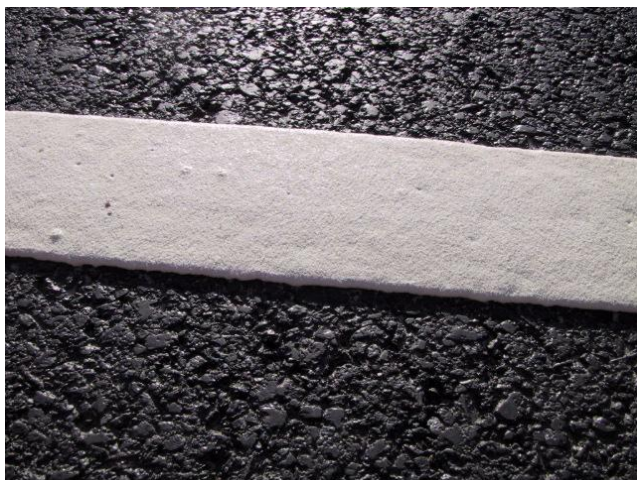
Kuva 3 Sileä massamerkintä (kuva: Vainio)

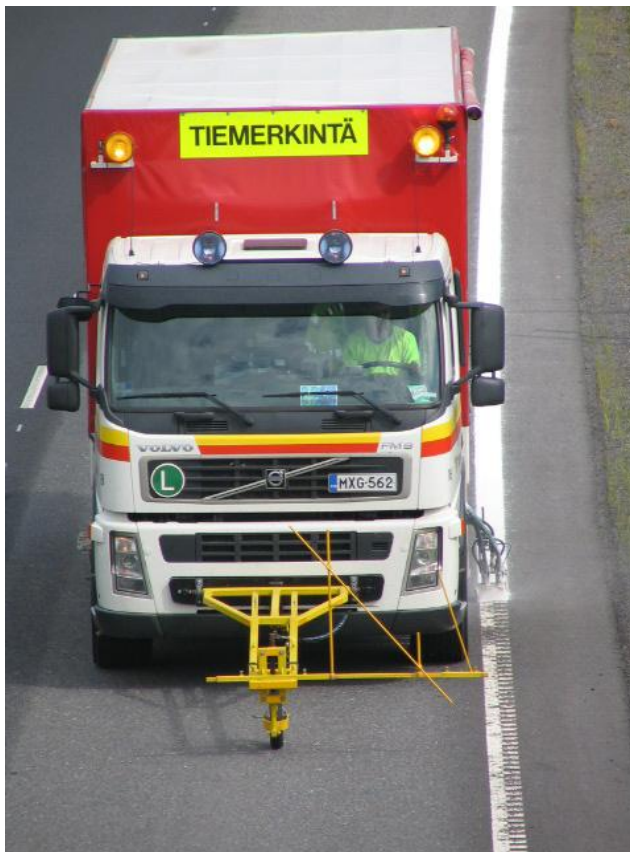
Kuva 4 Maalimerkinnän tekoa (kuva: Vainio)

Massoista valmistetut tiemerkinnät tehdään koneellisesti joko levitys- tai spray-tekniikalla. Spray-laitteistoa käytetään myös maalimerkinnän tekemisessä koneellisesti kuten kuvassa 4. Levittämällä tehdyt massamerkinnät ovat yleensä sileäpintaisia ja spray-tekniikalla tehdyt massamerkinnät karheapintaisia. Tiemerkintämaaleja ja -massoja voidaan levittää myös käsin. Käsin tehdään yleensä suojatiet, ajokaistanuolet, pysäytysviivat, pysäköintiviivat, erilaiset symbolit ja tekstit. Tien pituussuuntaiset merkinnät valmistetaan koneellisesti. Niitä ovat viivamaiset pitkät tiemerkinnät kuten keski- ja reunaviivat.

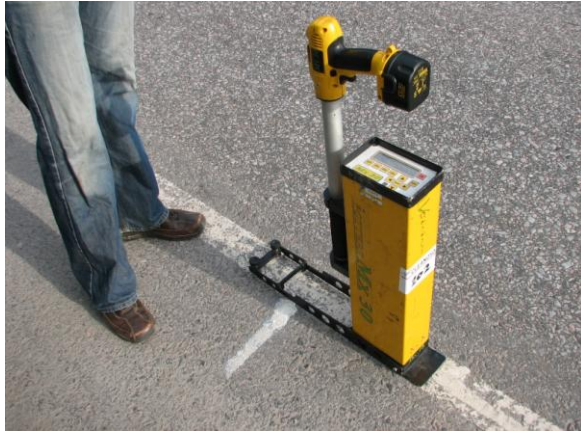
Kuva 5 Paluuheijastavuuden pistemäinen mittaus

Paluuheijastavuusmittaus tehdään joko jatkuvana tai pistemäisenä kuten kuvassa 5. Pistemäistä mittauksia käytetään yleensä merkintöjen laadun varmistamisessa. Jatkuva mittaus käytetään puolestaan tiemerkinnoton kunnon arvioinnissa, koska mittaus suoritetaan ajoneuvolla. Ajoneuvolla mitattaessa saadaan mitattua nopeammin suurempi määrä tiemerkinnotia. Suomessa mittauksia suorittaa kaksi eri yhtiötä Road Consulting Oy ja Roadlux Oy joka on nykyään osa Ramboll Finland Oy:tä. Yhtiöillä on erilaiset mittalaitteet.

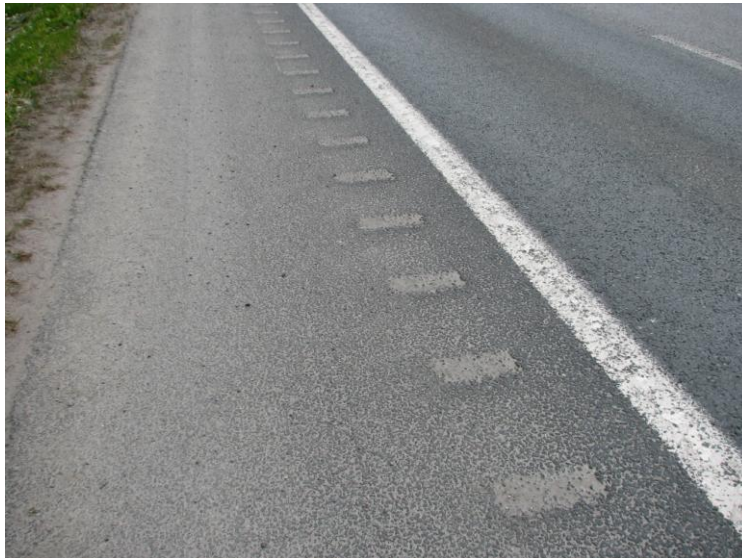
Kuva 6 Tärisevä tasavälilyrisintämerkintä pientareella

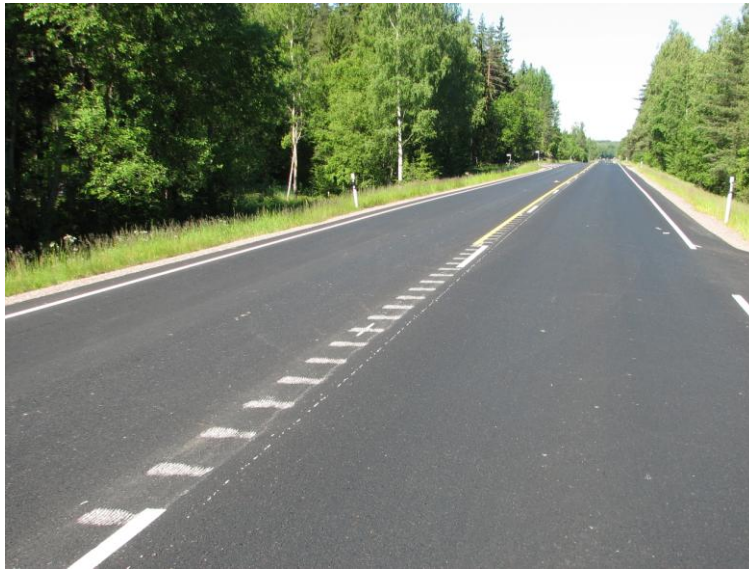
Kuva 7 Täristävä tasavälilyrsintämerkitä keskilinjassa

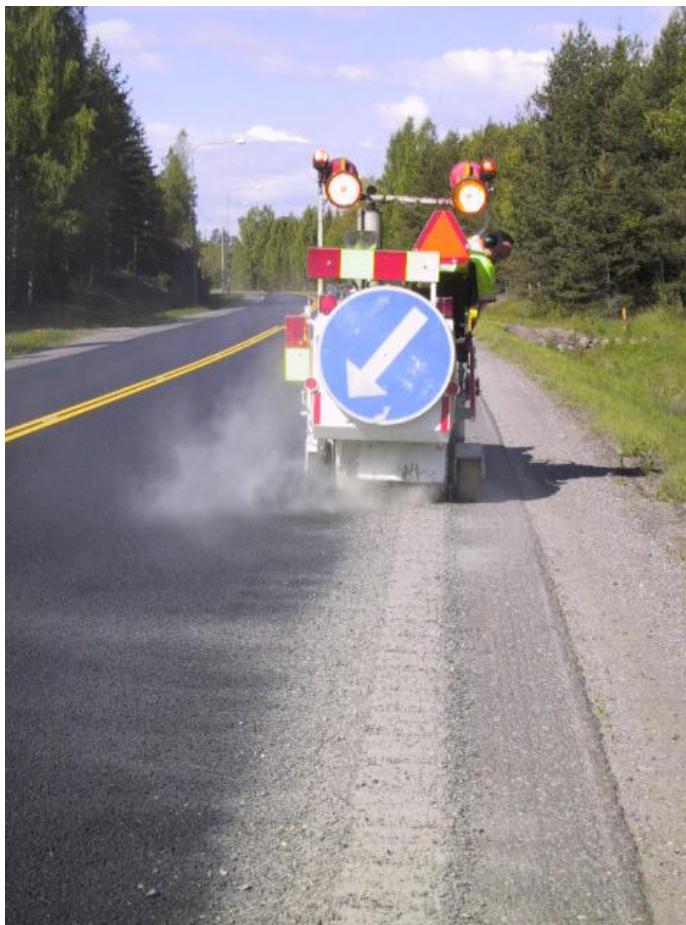
Kuva 8 Jyrsintämerkinnän tekoa tienreunaan (Kuva: Vainio)

Täristävien merkintöjen luokat on yleensä nimetty joko tekotavan tai muodon mukaan. Jyrsityt merkinnät tehdään yleisimmin jyrsimällä päällysteeseen noin 1 cm syvyinen, 20 - 30 cm leveä ja 30 tai 60 cm jaolla oleva jyrsintäjälki (kuva 8) (Tiehallinto 2006b ja Teknillinen korkeakoulu 2005). Painetut merkinnät tehdään yleensä painamalla kuumaan päällysteeseen kapeita uria joko jyrällä (kuva 9) tai levittimeen kiinnitetyllä jyrällä (Teknillinen korkeakoulu 2005). Profiloituja tien pinnasta kohollaan olevia massamerkintöjä on monenlaisia (Teknillinen korkeakoulu 2005).

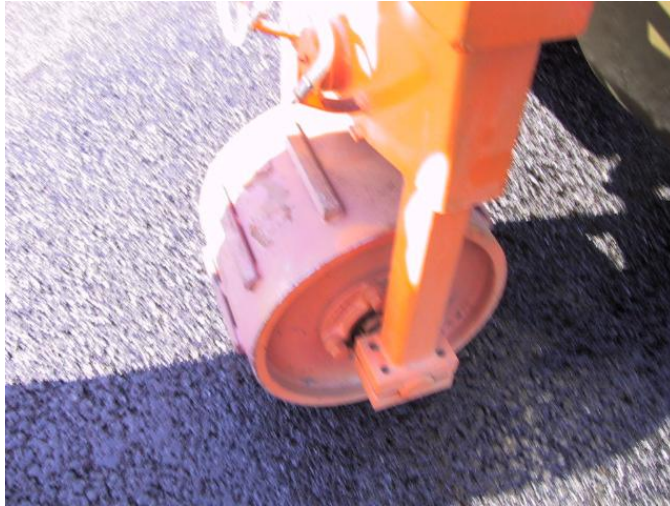
Kuva 9 Jyrrään kiinnitettävä profilipyörä (Kuva: Vainio)

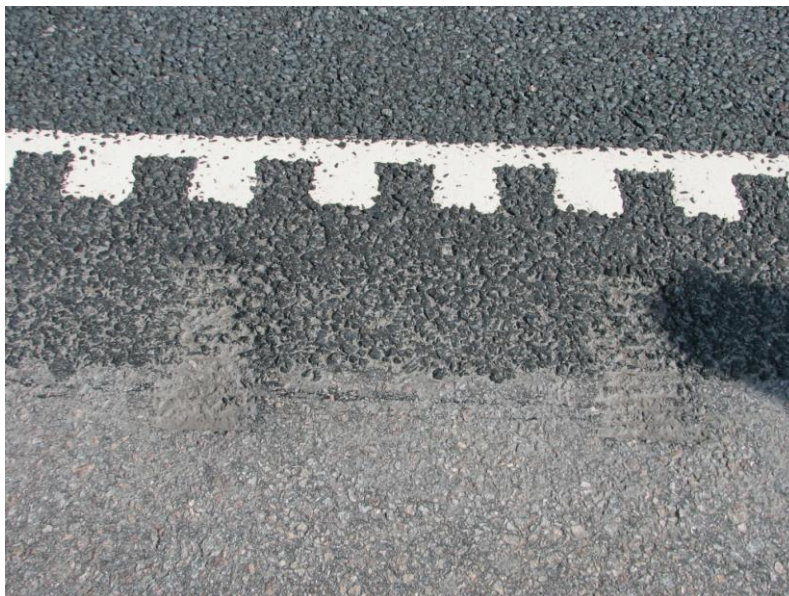
Kuva 11 Vanhaa Kamflex- merkintää ja jysintämerkintää vierekkäin

Profiloidut merkinnät tehdään tienpintaan merkintämassalla esimerkiksi kuvissa 11 - 13 esitetyillä Kamflex-, Longflex- ja Drop-On Line-menetelmillä. Kamflex-viiva on uutena noin kolmen vuoden ajan tehokas, mutta sen jälkeen merkintä on kulunut pois talvihoidon ja liikenteen takia. Kuvan 13 Drop-On Line aiheuttaa herättämisen kannalta tarvittavan melun, mutta rakenteensa takia sen kestoikä on arveluttava. (Tiehallinto 2005b)

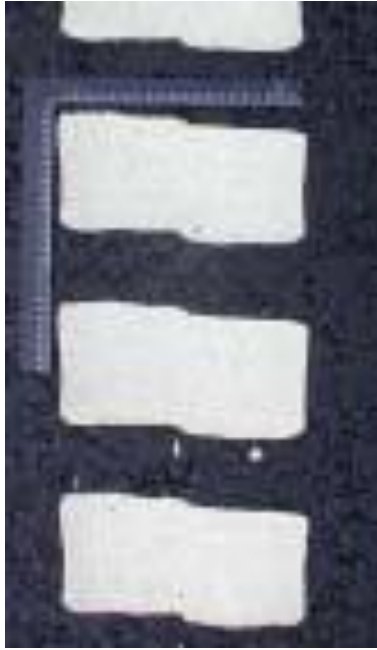
Kuva 12 Longflex merkintä (Tiehallinto 2005c)

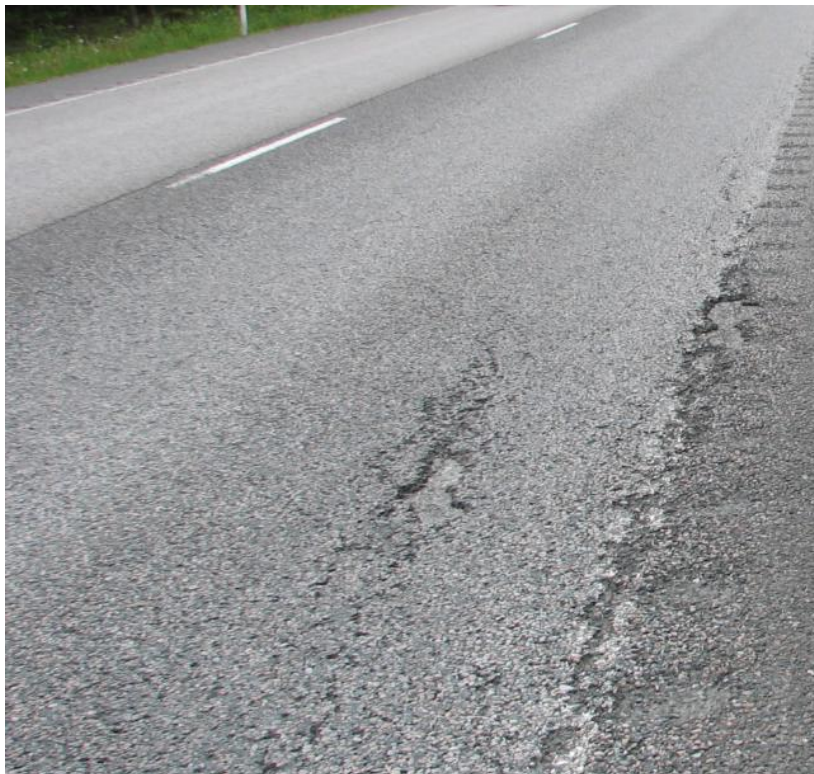
Kuva 14 Asfalttivaurioita 7 vuotta vanhassa päällysteessä valtatiellä 25

Täristävät merkinnät ovat suosittu ja huokea tapa lisätä tien turvallisuutta, koska muut suistumis- ja kohtaamisonnettomuuksia vähentävät toimenpiteet, kuten kaiteet ja keskikaiteet, ovat huomattavasti kalliimpia ja koska täristävien merkintöjen toimivuus ja onnettomuuksien vähentämiskyky on eri tutkimuksissa todistettu. Huokeuden myötä on jyrsintämerkintöjä ryhdytty tekemään jopa turhankin usein ajattelematta niiden ja päällysteen yhteisvaikutuksia. Vanha päällyste voi jyrsintämerkinnän takia hajota kuten kuvassa 14 ja näin syntynyt reikä, halkeama tai auennut sauma voi aiheuttaa vaaratilanteita. Lisäksi päällyste voidaan jopa joutua uusimaan aiemmin kuin oli suunniteltu.

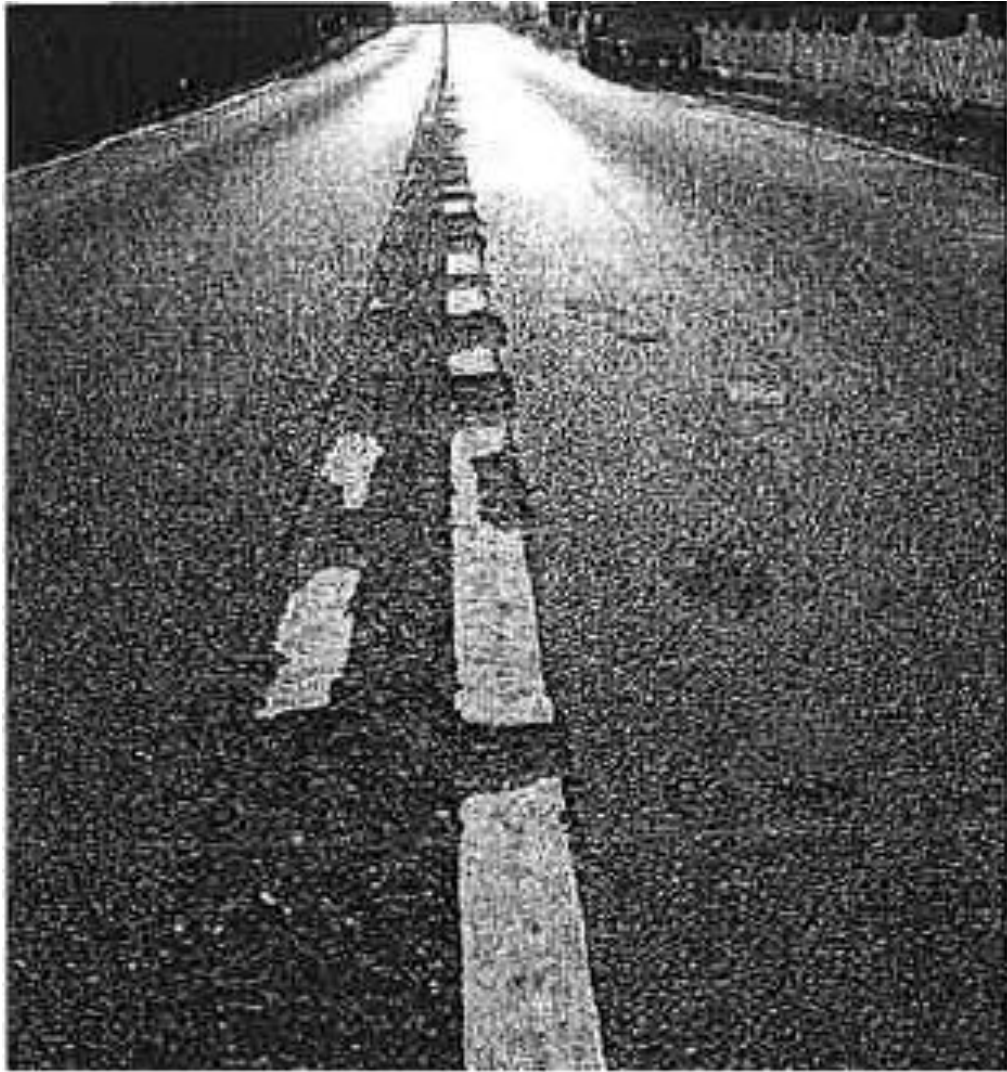
Kuva 16 Hajonnut siniaallonmuotoinen jysintämerkintä Tanskassa (Trafik & Veje 2010)

2009/2010 aikana vaurioituneen joissakin kohteissa vaarallisen huonoon kuntoon. Vaarallisissa kohteissa asfalttipäällyste oli hajonnut jysintöjen kohdalta, kuten nähdään kuvasta 16. Tutkimuksen mukaan siniaaltoisen jysintämerkinnän tekoa ei suositella tien keskisaumaan tai alueille, joissa täristävien merkintöjen aiheuttamasta melusta ei tule haittaa ympäristöön. Tällaisia alueita ovat esimerkiksi asumattomat, metsän reunustamat tienkohdat. Niihin suositellaan käytettäväksi profiloituja tiemerkeitä. (Trafik & Veje 2010)

Päällystetyypillä ja päällysteen iällä oli inventoinnin mukaan vaikutusta jysintöjen ja päällysteen keston. Jysimen hampailla on taipumus irrottaa tai rikkoa päällysteestä kivirakeita ja näin avautuu rakoja, joista vesi pääsee vaurioittamaan päällystettä. Siksi karkeat ja korkean tyhjätilan omaavat päällysteet ovat alttiita hajoamiselle. Vanhemman päällysteen todettiin myös vaurioituvan helpommin jysinnän vaikutuksesta. Uuteen päällysteeseen tehtyjen jysintämerkintöjen kestävyyttä voitiin parantaa käsittelemällä jysintämerkinnän pintaa siten, ettei se ole avoin ja ettei pinnasta pääse irtoamaan kivirakeita. Jysintäsyvyydellä todettiin olevan vaikutusta. Jos syvyys oli alle edellytetyn 7 mm, oli jysinnän vaikutus kestävyyspieni. (Trafik & Veje 2010)

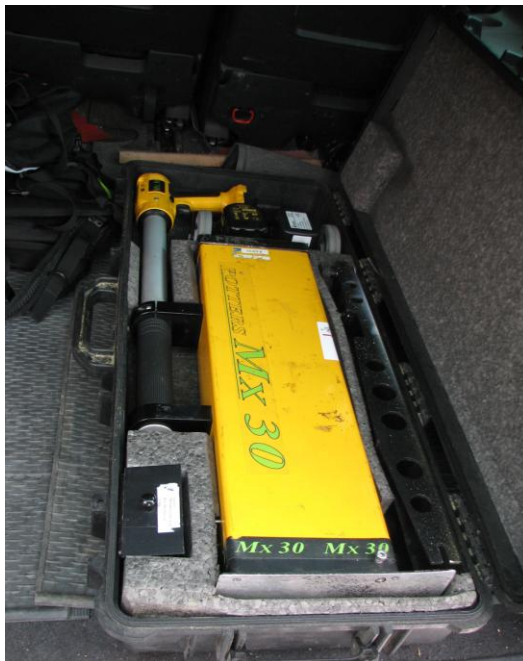
Kuva 18 Mx 30 Paluuheijastavuusmittauslaite

Mittauksessa käytettiin aina kuvassa 18 esitettyä ja Cleanosol Oy:lta lainattua Mx30-mallista mittalaitetta. Mittalaite on hyväksytty Liikenneviraston ohjeissa paluuheijastavuusmittauslaitteeksi (Tiehallinto 2007b). Mittalaite on siis myös standardin SFS-EN 1436 + A1 mukainen. Samaa mittalaitetta käytettiin mitattaessa siniaallonmuotoisen kokeilukohteen ja sen vertailukohteen paluuheijastavuuksia.

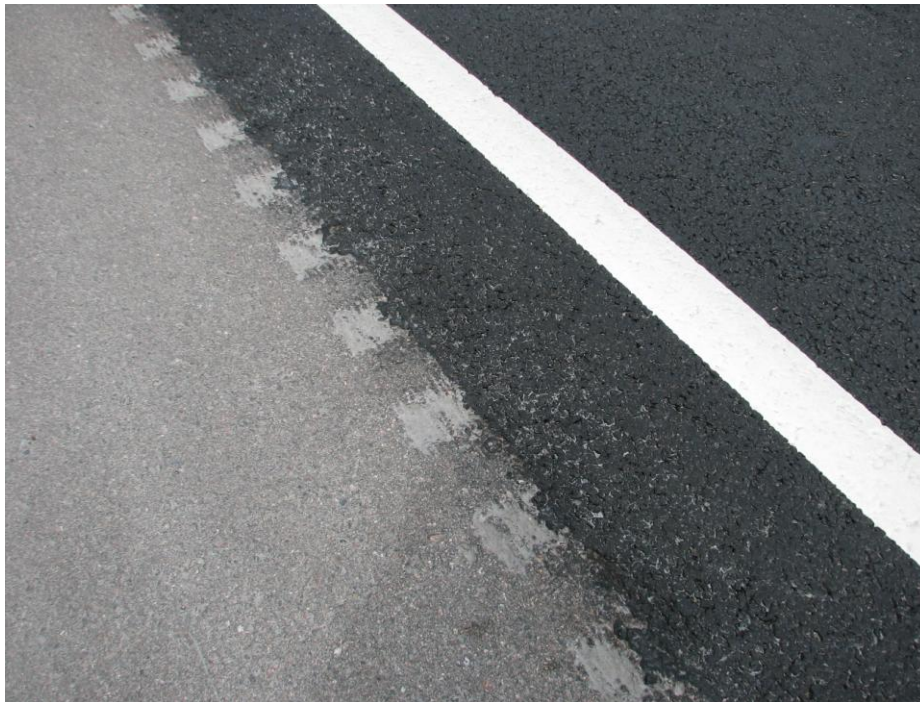
Kuva 28 Saumaan tehty jysintämerkintä päällysteen uusimisen jälkeen Vt 3:llä

Vertailu edelliseen maastoinventointiin oli vaikeaa, koska osa jysintämerkinnöistä oli jo uusittu ja arviointeja tekivät eri henkilöt ja hieman eri tavalla. Kun aikaisemmin oli valittu kohde aina noin kilometrin välein, valittiin kohteet tässä tutkimuksessa aina tieosan puolivälistä. Joten aikaisemmin 5 kilometrin pituisella matkalla oli 5 analyysia ja nyt vain noin 1. Taulukkojen 15 ja 16 tulokset osoittavat sen, että merkintöjen kunto oli heikentynyt aikaisemmasta tutkimuksesta. Aikaisemmin hyvässä kunnossa olleet merkinnät olivat edelleen suhteellisen hyvässä kunnossa, jos valtatie 3 ei lasketa mukaan. Valtatiellä 3 oli jysintämerkinnän vieressä olevan kaistan päällystettä uusittu siten, että päällyste peitti katselmoinnin aikana osan jysintämerkinnästä, kuten kuvassa 28 on esitetty. Tämän takia valtatie 3 jysintämerkintöjen kunto oli heikompi kuin aikaisemmassa tutkimuksessa.

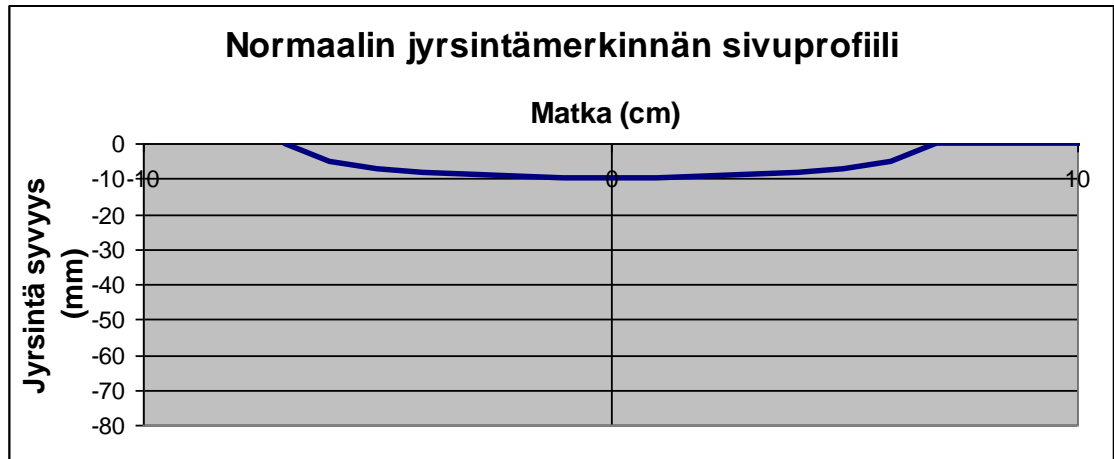
Kuva 29 Tasavälilyrsintämerkinnän profiili

Tasavälilyrsintämerkintä tehtiin 60 cm jaolla ja se oli 30 cm leveää ja noin 10 mm syvyistä. Kuvissa 29 ja 30 on esitetty näiden kahden lyrsintämerkinnän profiilikuvat. Siniaallonmuotoisella lyrsintämerkinnällä oli sama sivukaltevuus kuin tienpinnalla.

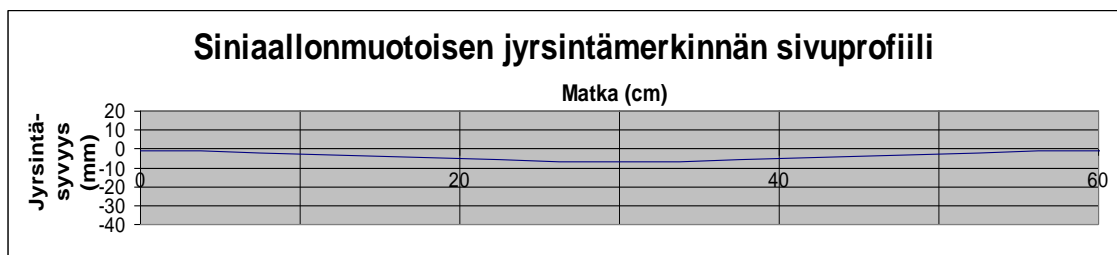
Kuva 30 Siniaallonmuotoisen lyrsintämerkinnän profiili

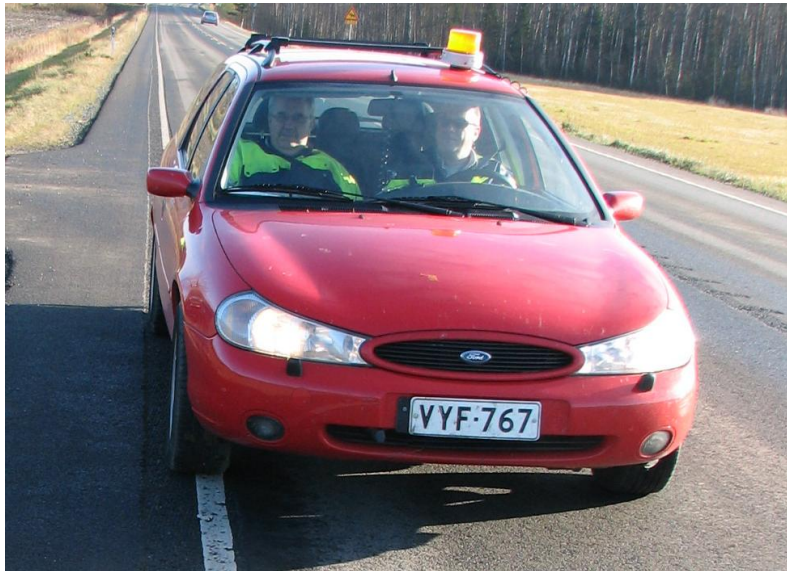
Kuva 311 Ohiajomelumittauksessa käytetty Ford Mondeo

Ohiajomelun mittauksessa käytettiin ajoneuvoina kuvassa 31 olevaa Ford Mondeo-henkilöautoa, jota oli käytetty Tiehallinnon teettämässä selvityksessä (Tiehallinto 2005b) ja Scania R500 kuorma-autoa joka on kuvassa 32. Fordin renkaat olivat Nokian Hakka H 195/65 R15 95H XL ja Scanian eturenkaat olivat Bridgestone R249 385/65R22,5 ja takarenkaat olivat Bridgestone M729 295/80R22,5. Fordia käytettiin myös sisämelu- ja tärinämittauksissa.

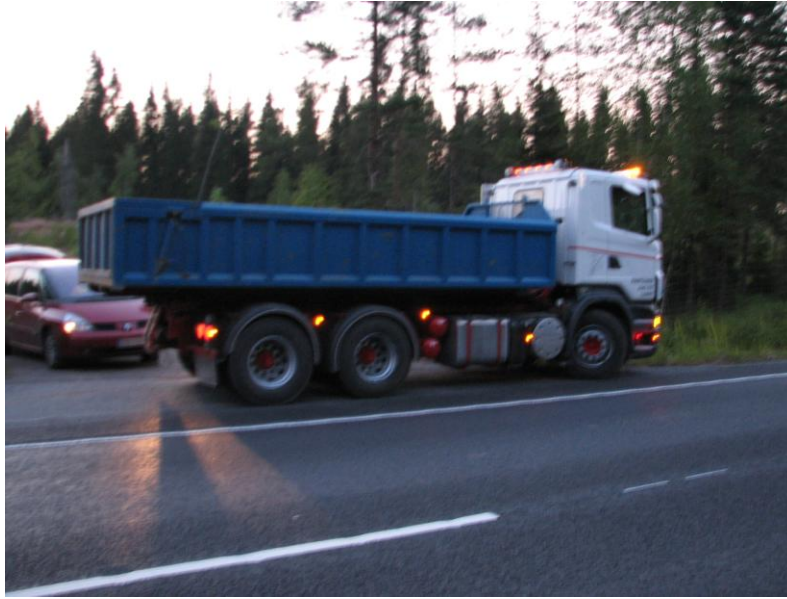
Kuva 32 Ohiajomelumittauksessa käytetty Scania

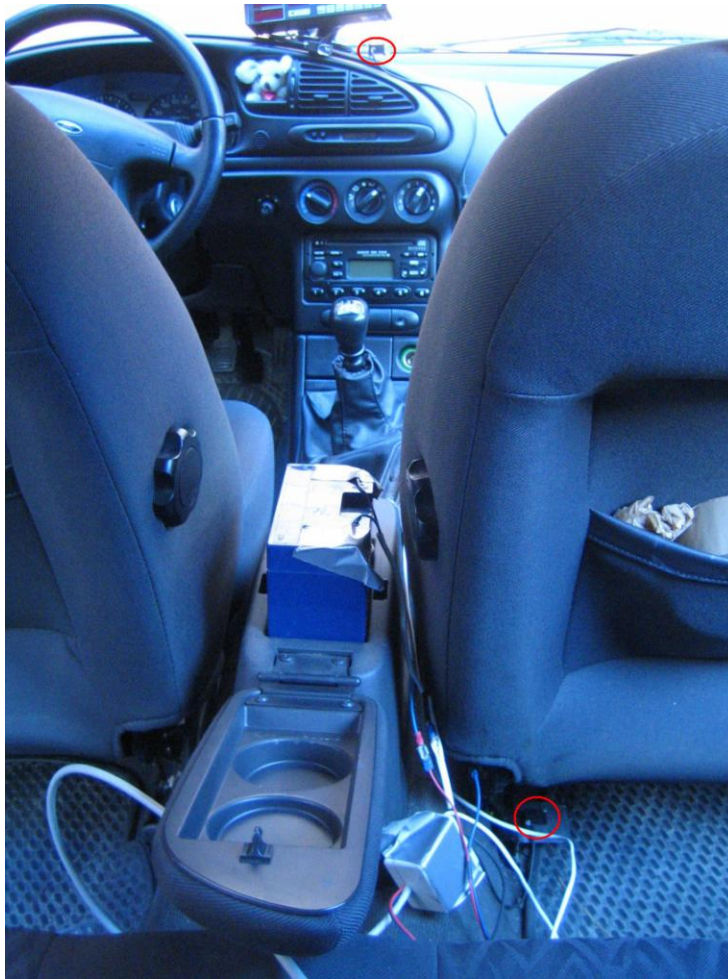
Kuva 35 Tärinämittauslaitteistoa, anturit ympyröity punaisella

Tärinää ja auton sisälle kantautuvaa melua mitattiin yhtä aikaa, joten myös tärinää mitattiin vain kohteessa 1. Kymmenen sekunnin mittauksia tuli siis yhtä paljon kuin sisämelumittauksia. Mittaus suoritettiin kiihtyvyysantureilla (IC Sensors model 3145, mittausalue +/- 2 g). Anturit oli kiinnitetty etumatkustajan penkin kiskoon ja kojelautaan kuvan 35 mukaisesti. Kiihtyvyysantureihin ja laitteeseen DI-194RS (valmistaja: DATAQ Instruments) otettiin virtaa erillisestä akusta. Anturit olivat yhteydessä kaapeleilla laitteeseen DI-194RS, joka taas puolestaan oli kiinnitetty kannettavan tietokoneen kaapelilla COM-porttiin. Kannettavalle tietokoneelle otettiin virtaa auton akusta tupakansytyttimen liitäntään liitetyllä invertterillä. Kannettavassa tietokoneessa olevalla ohjelmistolla (WINDAQ) otettiin talteen antureiden lähettämät tiedot. Lisäksi ohjelmistolla pystyttiin muuttamaan antureilta tuleva tieto tekstimuotoon, näin se pystyttiin lukemaan ja käsittelemään Excel-taulukko-ohjelmalla.

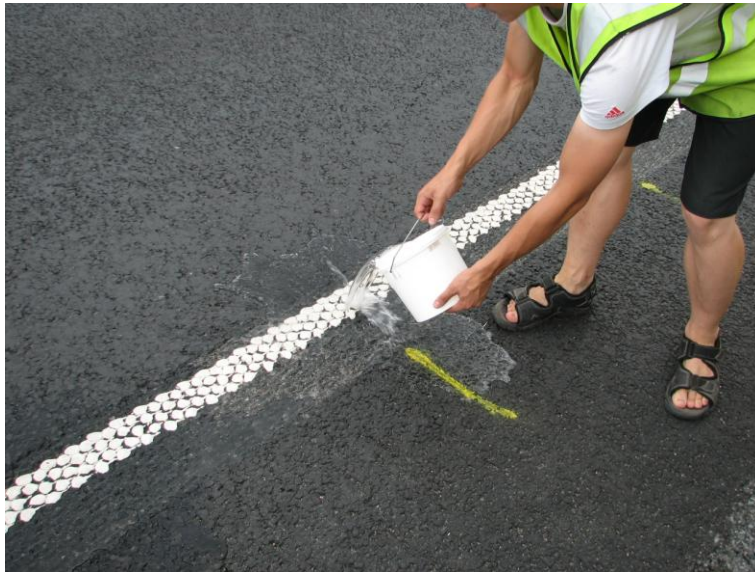
Kuva 36 Märkäpaluumittauksen valmistelua

Paluuheijastavuusmittaukset tehtiin pistemittauksina ja mittausta on esitetty kuvissa 36 ja 37. Mittauslaitteena käytettiin samaa laitetta kuin pistemäisissä paluuheijastavuusmittauksissa luvussa 3. Mittaukset suoritettiin SFS-EN 1436 + A1 standardin mukaan. Märkäpaluuheijastavuusmittauksissa kaadettiin kolme litraa vettä 30 cm korkeudelta merkinnän päälle ja kaatamisen loputtua odotettiin $1 \text{ min} \pm 5 \text{ s}$, kunnes arvo mitattiin.

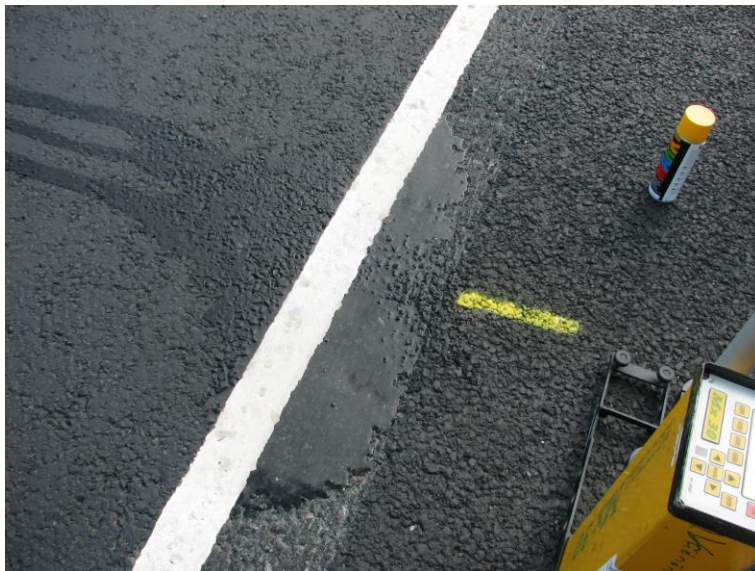
Kuva 37 Märkäpaluuheijastavuuden mittauslaitteistoa

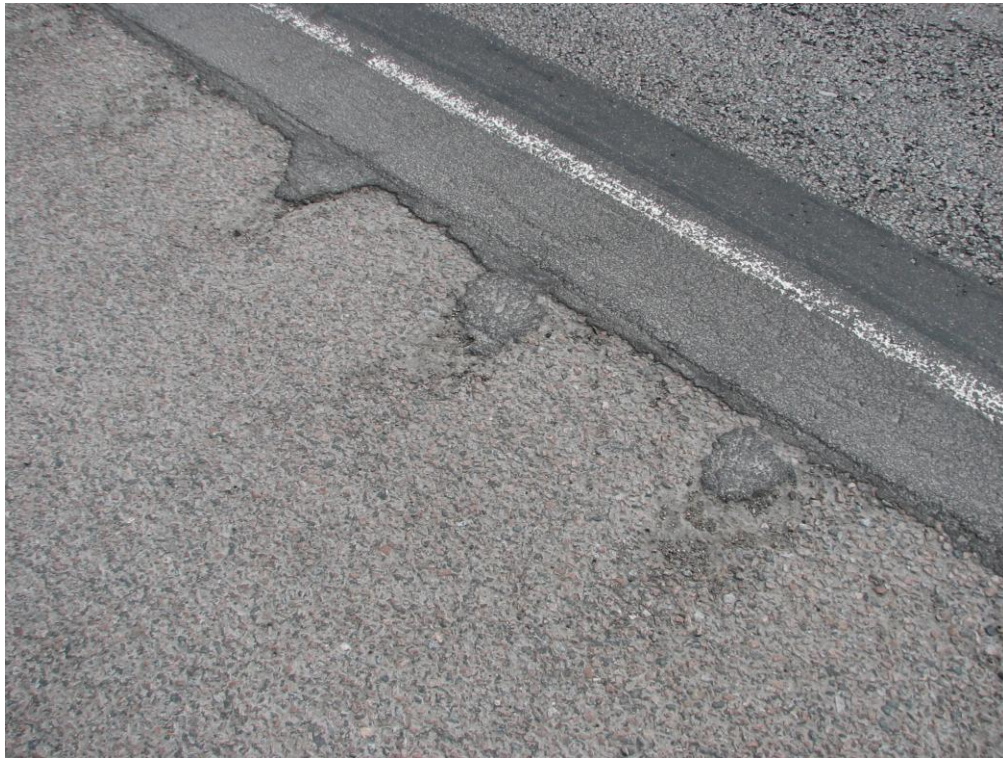
Kuva 51 Sauman paikkaus on peittänyt jysintämerkinnän Kehä II:lla (st 102)
